# Obnova náhrobku rytíře Hrzána z Harasova

**Pšovka – okrašlovací spolek Kokořínska se již přes 20 let věnuje záchraně a údržbě drobných sakrálních a přírodních památek. Z jeho popudu byla v roce 2025 dokončena restaurátorská záchrana renesančního náhrobního kamene a erbovní lilie ve zdi márnice v obci Kruh.**

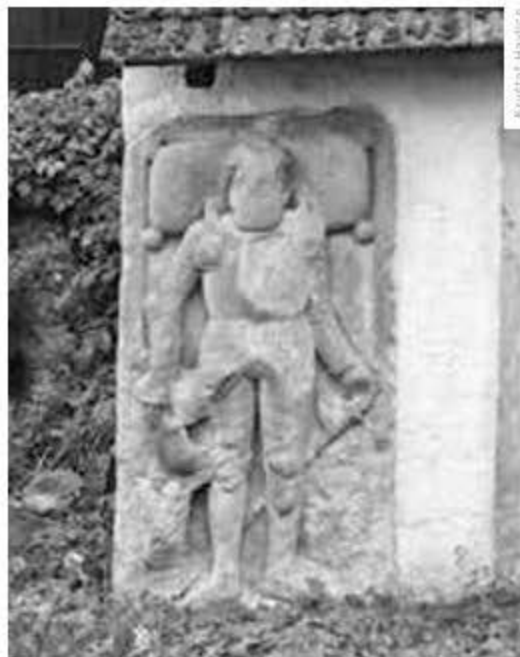
STAV PŘED OBNOVOU

Obdélný figurální náhrobek z jemnozrnného pískovce má po obvodu výrazný rám s problematicky čitelným nápisem. Vnitřní obdélná část je mělce zahloubena a vyplněna postavou zemřelého oděného do plátové zbroje. Hlava s rameny spočívá na rozměrném polštáři, v rozích zdobeném výraznými střapci.

Kvůli degradovanému materiálu, četným trhlinám a šupinovému oddělování vrchních kamenných vrstev byl v souladu s požadavky památkové péče vypracován restaurátorem a kamenosochařem Miroslavem Kroupou návrh na restaurování a konzervaci. Zahrnoval mechanické a chemické očištění, injektáž trhlín, zpevnění materiálu, doplnění chybějících kamenných částí zejména v trhlinách, hydrofobní ošetření a barevné retuše povrchu.

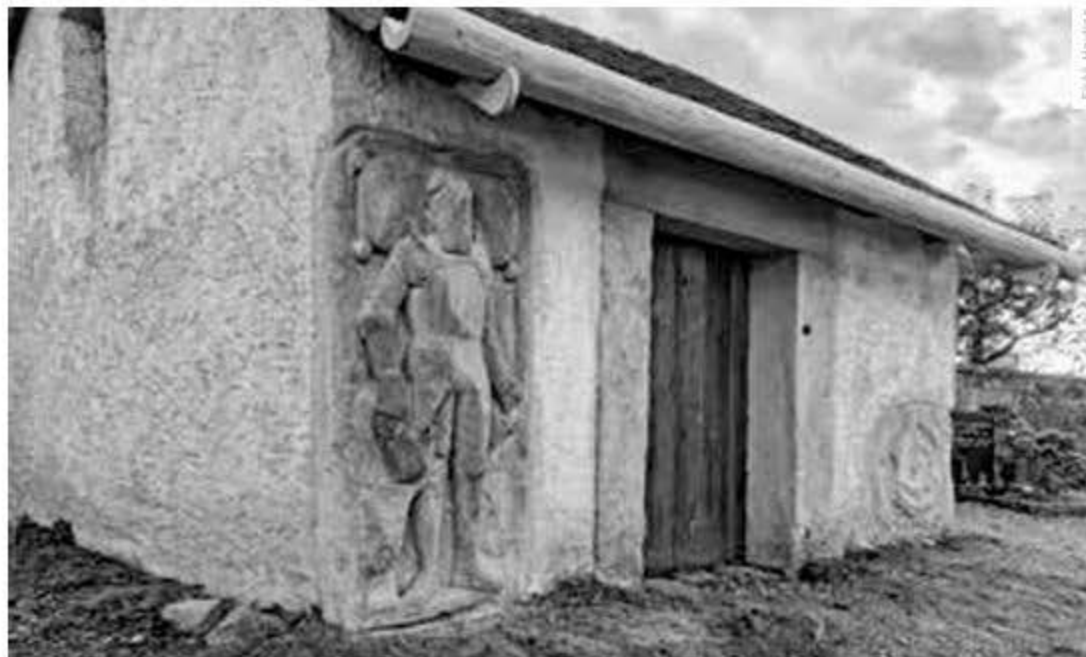
NÁHROBNÍK PŘED ZÁVĚREČNOU FÁZÍ RESTAUROVÁNÍ
